RAPPEL DE SÉCURITÉ

Objet: Installation de dispositifs de retenue supplémentaires sur les coussins arrière des 230 Challenger et 230 Wake des années modèles 2009/2010

Addenda au Guide du conducteur Série 230 – Sangles de retenue pour coussins arrière

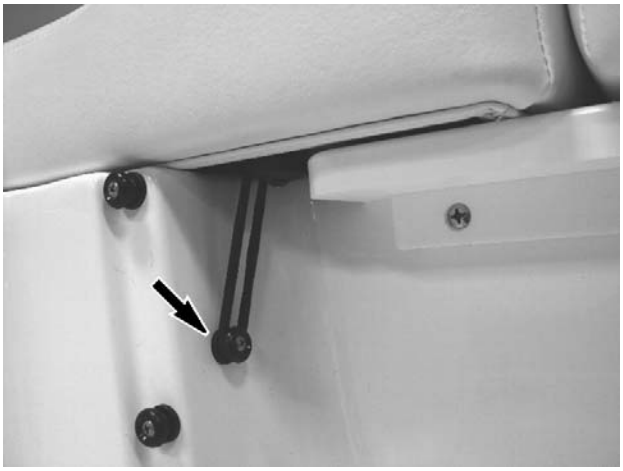
S'assurer que les sangles de retenue sont attachées avant de transporter le bateau sur une remorque ou de partir en randonnée.

L'omission de fixer les coussins des sièges arrière avec les sangles de retenue pourrait entraîner la perte des coussins. Toujours fixer les coussins des sièges au bateau à l'aide des sangles avant de transporter le bateau sur une remorque ou de partir en randonnée. Un coussin non fixé pourrait involontairement se détacher et tomber du bateau pendant qu'on transporte celui-ci sur une remorque ou pendant une randonnée. Un coussin tombé pourrait représenter un danger routier ou frapper un véhicule à l'arrière, et causer une collision.

Nous recommandons de détacher les sangles pour accéder à la zone de rangement du bateau.
